Lucca, Via Santa Maria Corteorlandini 12

# Piano Eliminazione Barriere Architettoniche

ALLEGATO I
Schede di analisi e di intervento
a cura di

Denominazione	BIBLIOTECA STATALE DI LUCCA	Zona	CENTRO STORICO
Ubicazione	Via Santa Maria Corteorlandini, 12	Vincolo immobile	SOPRINTENDENZA BBAA
Livello	PIANO TERRA

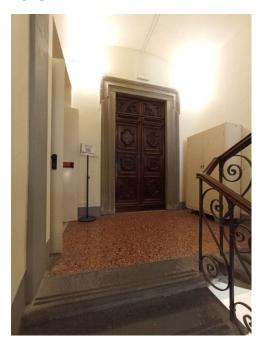
I locali del piano primo sono ad uso esclusivo degli addetti, fatta eccezione per i servizi igienici, accessibili direttamente dal pianerottolo di arrivo al piano. Sebbene il resto degli ambienti sia ad oggi inaccessibile al pubblico, si prevede che possano essere utilizzati da addetti portatori di disabilità. Non sono presenti reception di accoglienza a questo livello. È invece presente una scala di collegamento tra piano primo e piano secondo indicata, nel Piano di Emergenza, come via di fuga vero il basso. Detta scala ha, come quella che si snoda attorno al vano ascensore, di circa cm.90.

MACRO CATEGORIA	CARATTERISTICHE E CRITICITÀ	CATEGORIA DISABILITÀ	GIUDIZIO
IICALI	Scala di accesso principale con fascia antisdrucciolo usurata e con corrimano solo sul lato esterno.		2
TI VER	<ul> <li>Scala di accesso secondario priva di corrimano e di fascia antisdrucciolo.</li> <li>Scala di emergenza priva di corrimano e con larghezza di rampa cm 90 circa.</li> </ul>		4
COLLEGAMENTI VERTICALI	<ul> <li>Assenza di segnalazione tattilo-plantare su tutte le scale che indichi inizio e fine di ciascuna rampa quale ostacolo/pericolo.</li> <li>Ascensore conforme D.M. 236/89 ubicato in zona defilata, utilizzabile solo con l'intervento del</li> </ul>	A PORTON	2
СОГП	personale. Spazi di accesso e sbarco non conformi.		3
ONTALI	<ul> <li>Assenza di percorsi tattilo-plantari.</li> <li>Assenza di adeguata segnaletica/cartellonistica orientativa.</li> </ul>	4	3
COLLEGAMENTI ORIZZONTALI	<ul> <li>Spazio di sbarco dell'ascensore non conforme al D.M. 236/89</li> <li>I corridoi sono spesso occupati da scaffalature a parete che rispettano però i limiti dimensionali</li> </ul>		4

SAMENT	di legge per la percorrenza con sedia a rotelle.	A DO	2
COLLEG			3
CATI	I servizi igienici presenti a questo livello, sia per il pubblico che per il personale addetto, non sono minimamente adeguati ad accogliere persone con disabilità di qualsiasi	J D	1
SERVIZI IGIENICI DEDICATI	genere. Questo sia dal punto di vista delle dimensioni che dei sanitari e degli ausili.		4
IZI IGIEN		A DO	2
SERV			3
	Assenza di informazioni e di segnaletica/cartellonistica adeguate riguardo il piano di emergenza/evacuazione.	45	1
SICUREZZA	<ul> <li>Assenza di uno "spazio calmo" al piano da utilizzare in caso di emergenza.</li> <li>Assenza di allarme con segnalazione acustico-visiva per comunicare situazioni di emergenza.</li> </ul>	2	2
SICL			2
			3

DESCRIZIONE INTERVENTI DI RISOLUZIONE	INTERVENTI STANDARD
COLLEGAMENTI VERTICALI	<ul> <li>Scala accesso principale, secondario e di emergenza (collegamento 1° e 2° piano):</li> <li>Installare corrimano (lato interno rampa)</li> <li>Applicare bande antiusdrucciolo sui gradini</li> <li>Realizzazione segnalazione tattilo-plantare della presenza delle scale quale ostacolo/pericolo.</li> <li>Realizzare nuovo impianto di sollevamento idoneo per disabili ed equipaggiato con pulsantiere in braille e di assistenza vocale/interfono utilizzabile autonomamente anche da disabili.</li> </ul>	Cod. II05 Cod. II08 Cod. II10 Cod. II03
COLLEC		PRIORITA' MEDIA
COLLEGAMENTI ORIZZONTALI	<ul> <li>Realizzare percorso guida tattilo-plantare.</li> <li>Installare segnaletica/cartellonistica orientativa.</li> <li>Realizzare adeguati spazi di sbarco/imbarco dell'ascensore.</li> <li>Controllare sempre lo spazio libero tra pareti e arredi mobili, per consentire una sicura e agevole percorrenza dello spazio da parte di persone su sedia a rotelle.</li> </ul>	Cod. II09 Cod. II12

COLLEGA		PRIORITA' MEDIA
SERVIZI IGIENICI DEDICATI	<ul> <li>Realizzare un servizio igienico a norma del D.M. 236/89 ad uso del personale.</li> <li>Installare pulsante di allarme e segnalazione acustico visiva all'interno del servizio igienico.</li> <li>Installare targa tattile per ipovedenti con indicazione della disposizione dei sanitari.</li> </ul>	Cod. II06 Cod. II13 Cod. II11
SERVIZ		PRIORITA' BASSA
SICUREZZA	<ul> <li>Installare cartellonistica e segnaletica di orientamento/indicazione in caso di emergenza, con procedure da adottare per le persone con disabilità motoria, sensoriale o cognitiva.</li> <li>Installare impianto di allarme acustico/visivo</li> <li>Reperire uno "spazio calmo" da utilizzare in caso di emergenza e dotarlo di sistema di comunicazione con l'esterno (citofono).</li> </ul>	Cod. II12 Cod. II13 Cod. II15 Cod. II19
		PRIORITA' ALTA

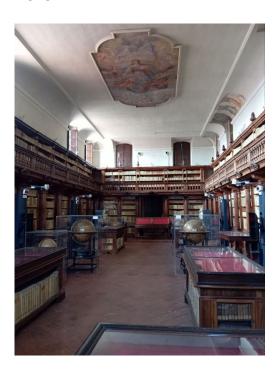
Il piano terzo della Biblioteca Statale è in parte occupato dal doppio volume della Sala Lettura accessibile dal piano II. Vi trovano posto poi

MACRO CATEGORIA	CARATTERISTICHE E CRITICITÀ	CATEGORIA DISABILITÀ	GIUDIZIO
ICALI	Scale di accesso principale, secondaria e di emergenza prive di fascia antisdrucciolo e doppio corrimano.	4	2
COLLEGAMENTI VERTICALI	Assenza di segnalazione tattilo-plantare su tutte le scale che indichi inizio e fine di ciascuna rampa quale ostacolo/pericolo.	2	4
EGAME!	<ul> <li>Ascensore ubicato in zona defilata, utilizzabile solo con l'intervento del personale.</li> <li>Spazi di manovra non confortevoli per persone su sedia a rotelle.</li> </ul>	1/2	2
СОГГ			3
ONTALI	<ul> <li>Assenza di percorsi tattilo-plantari.</li> <li>Assenza di adeguata segnaletica/cartellonistica orientativa.</li> </ul>	4	3
COLLEGAMENTI ORIZZONTALI	Le sale aperte al pubblico sono occupate da arredi anche fissi (librerie a parete, tavoli, altro) che rispettano i limiti dimensionali di legge per la percorrenza con sedia a rotelle.      Le sale aperte al pubblico sono occupate da arredi anche fissi (librerie a parete, tavoli, altro) che rispettano i limiti dimensionali di legge per la percorrenza con sedia a rotelle.	D'	4

SAMEN	<ul> <li>Il corridoio presenta arredi disposti a consentire il passaggio di disabili su ruote e aree più ampie dove poter effettuare inversione di marcia.</li> <li>Inaccessibilità per persone con disabilità visiva.</li> </ul>	A DO	1
COLLEG			3
ICATI	È presente un unico servizio igienico accessibile anche a persone disabili, raggiungibile dopo aver attraversato diversi locali ad uso esclusivo degli addetti.	E	3
VICI DED	<ul> <li>Indicazioni per raggiungere il bagno accessibile non adeguate.</li> <li>Assenza di segnali acustici e visivi per le situazioni di emergenza.</li> <li>Assenza del portarotolo</li> <li>Assenza della leva di sostegno fissa a fianco del w.c</li> <li>Maniglie della porta di ingresso poste ad altezza non a norma.</li> <li>Assenza di accorgimenti per favorire l'uso del servizio igienico a persona ipovedente e/o donne con bambini.</li> </ul>	2	4
SERVIZI IGIENICI DEDICATI		A DO	1

3
SICUREZZA	<ul> <li>Presenza di porte ad anta in vetro non a norma (dimensione e parte inferiore chiusa).</li> <li>Presenza di oggetti che impediscono l'accesso autonomo e in sicurezza a ipovedenti.</li> <li>Assenza di indicazioni e segnaletica che facilitino la fruizione e l'orientamento degli spazi funzionali.</li> <li>Assenza di mappa tattile di ausilio a ipovedenti.</li> <li>Posizionamento confuso della segnaletica/cartellonistica riguardo il piano di emergenza/evacuazione e delle vie di esodo.</li> </ul>	E	1
		T	2
		A DO	2
	<ul> <li>Assenza di uno "spazio calmo" al piano, da utilizzare in caso di emergenza.</li> <li>Assenza di allarme con segnalazione acustico-visiva per comunicare situazioni di emergenza.</li> </ul>		2

DESCRIZIONE INTERVENTI DI RISOLUZIONE	INTERVENTI STANDARD
COLLEGAMENTI VERTICALI	<ul> <li>Scale di accesso principale, secondario e di emergenza:</li> <li>Installare corrimano (lato interno rampa)</li> <li>Applicare bande antiusdrucciolo sui gradini</li> <li>Realizzazione segnalazione tattilo-plantare della presenza delle scale quale ostacolo/pericolo.</li> <li>Realizzare nuovo impianto di sollevamento idoneo per disabili ed equipaggiato con pulsantiere in braille e di assistenza vocale/interfono.</li> </ul>	Cod. II05 Cod. II08 Cod. II10 Cod. II03
COLLEG		PRIORITA' ALTA
COLLEGAMENTI ORIZZONTALI	<ul> <li>Realizzare percorso guida tattilo-plantare in tutti i locali ad uso pubblico.</li> <li>Installare segnaletica/cartellonistica orientativa anche per ipovedenti (mappe tattili).</li> <li>Controllare sempre lo spazio libero tra pareti e arredi mobili, per consentire una sicura e agevole percorrenza dello spazio da parte di persone su sedia a rotelle.</li> <li>•</li> </ul>	Cod. II09 Cod. II11

COLLEGA		PRIORITA' BASSA
SERVIZI IGIENICI DEDICATI	<ul> <li>Adeguare il servizio igienico per disabili alla normativa vigente (accessori, maniglia, percorso tattile-plantare).</li> <li>Installare e segnalazione acustico visiva all'interno del servizio igienico.</li> <li>Installare targa tattile all'esterno della porta con indicazione della disposizione dei sanitari.</li> <li>Disporre adeguati cartelli informativi per raggiungere il servizio igienico dedicato dai luoghi accessibili al pubblico.</li> </ul>	Cod. II07 Cod. II13 Cod. II11 Cod. II12
SERVIZ		PRIORITA' BASSA
SICUREZZA	<ul> <li>Installare cartellonistica e segnaletica di orientamento/indicazione in caso di emergenza, con procedure da adottare per le persone con disabilità motoria, sensoriale o cognitiva.</li> <li>Installare impianto di allarme acustico/visivo.</li> <li>Reperire uno "spazio calmo" da utilizzare in caso di emergenza e dotarlo di sistema di comunicazione con l'esterno (citofono).</li> <li>Fornire porte dotate di traverso inferiore con h&gt;40 cm nelle porte vetrate.</li> <li>Formare un numero adeguato di lavoratori sul LIS e sulla corretta ed efficace gestione</li> </ul>	Cod. II12 Cod. II13 Cod. II15 Cod. II17 Cod. II19
