**BIBLIOTECA STATALE DI LUCCA**

Lucca, Via Santa Maria Corteorlandini 12

# Piano Eliminazione Barriere Architettoniche

**ALLEGATO IV**  
**Tavole Grafiche**  
a cura di

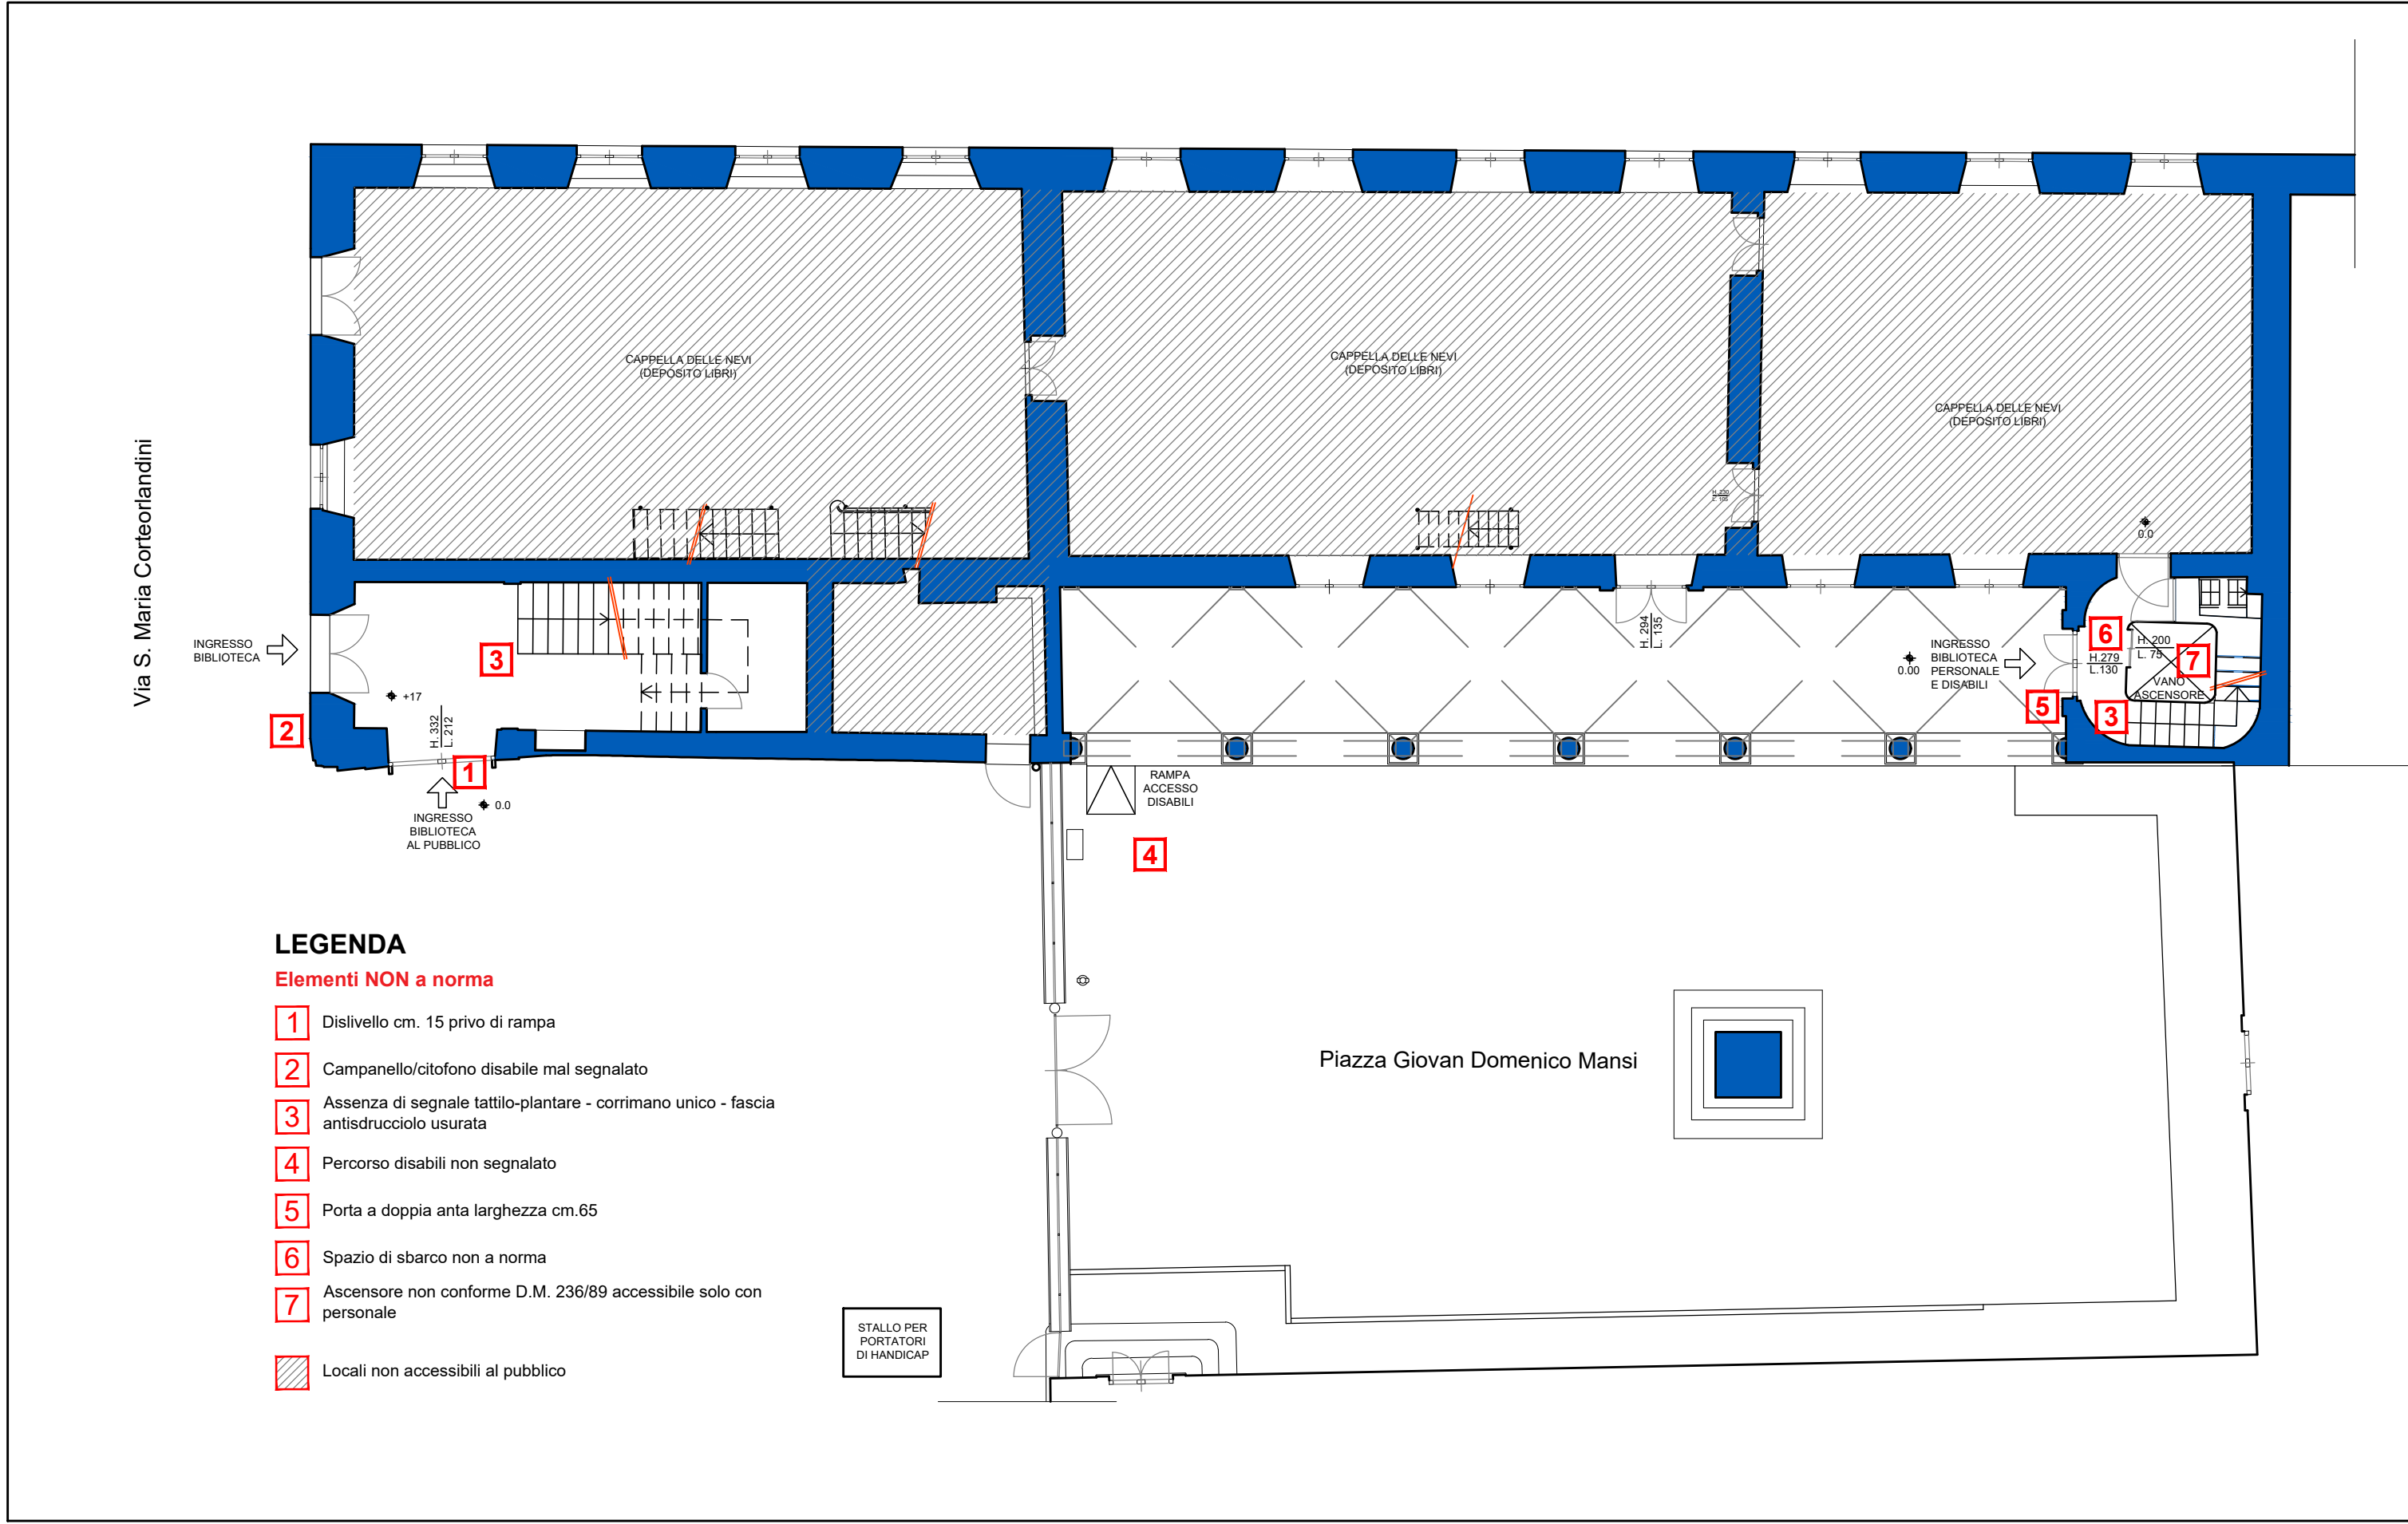
**Elementi NON a norma**

- 1** Dislivello cm. 15 privo di rampa
- 2** Campanello/citofono disabile mal segnalato
- 3** Assenza di segnale tattilo-plantare - corrimano unico - fascia antidrucciolo usurata
- 4** Percorso disabili non segnalato
- 5** Porta a doppia anta larghezza cm.65
- 6** Spazio di sbarco non a norma
- 7** Ascensore non conforme D.M. 236/89 accessibile solo con personale
- Locali non accessibili al pubblico

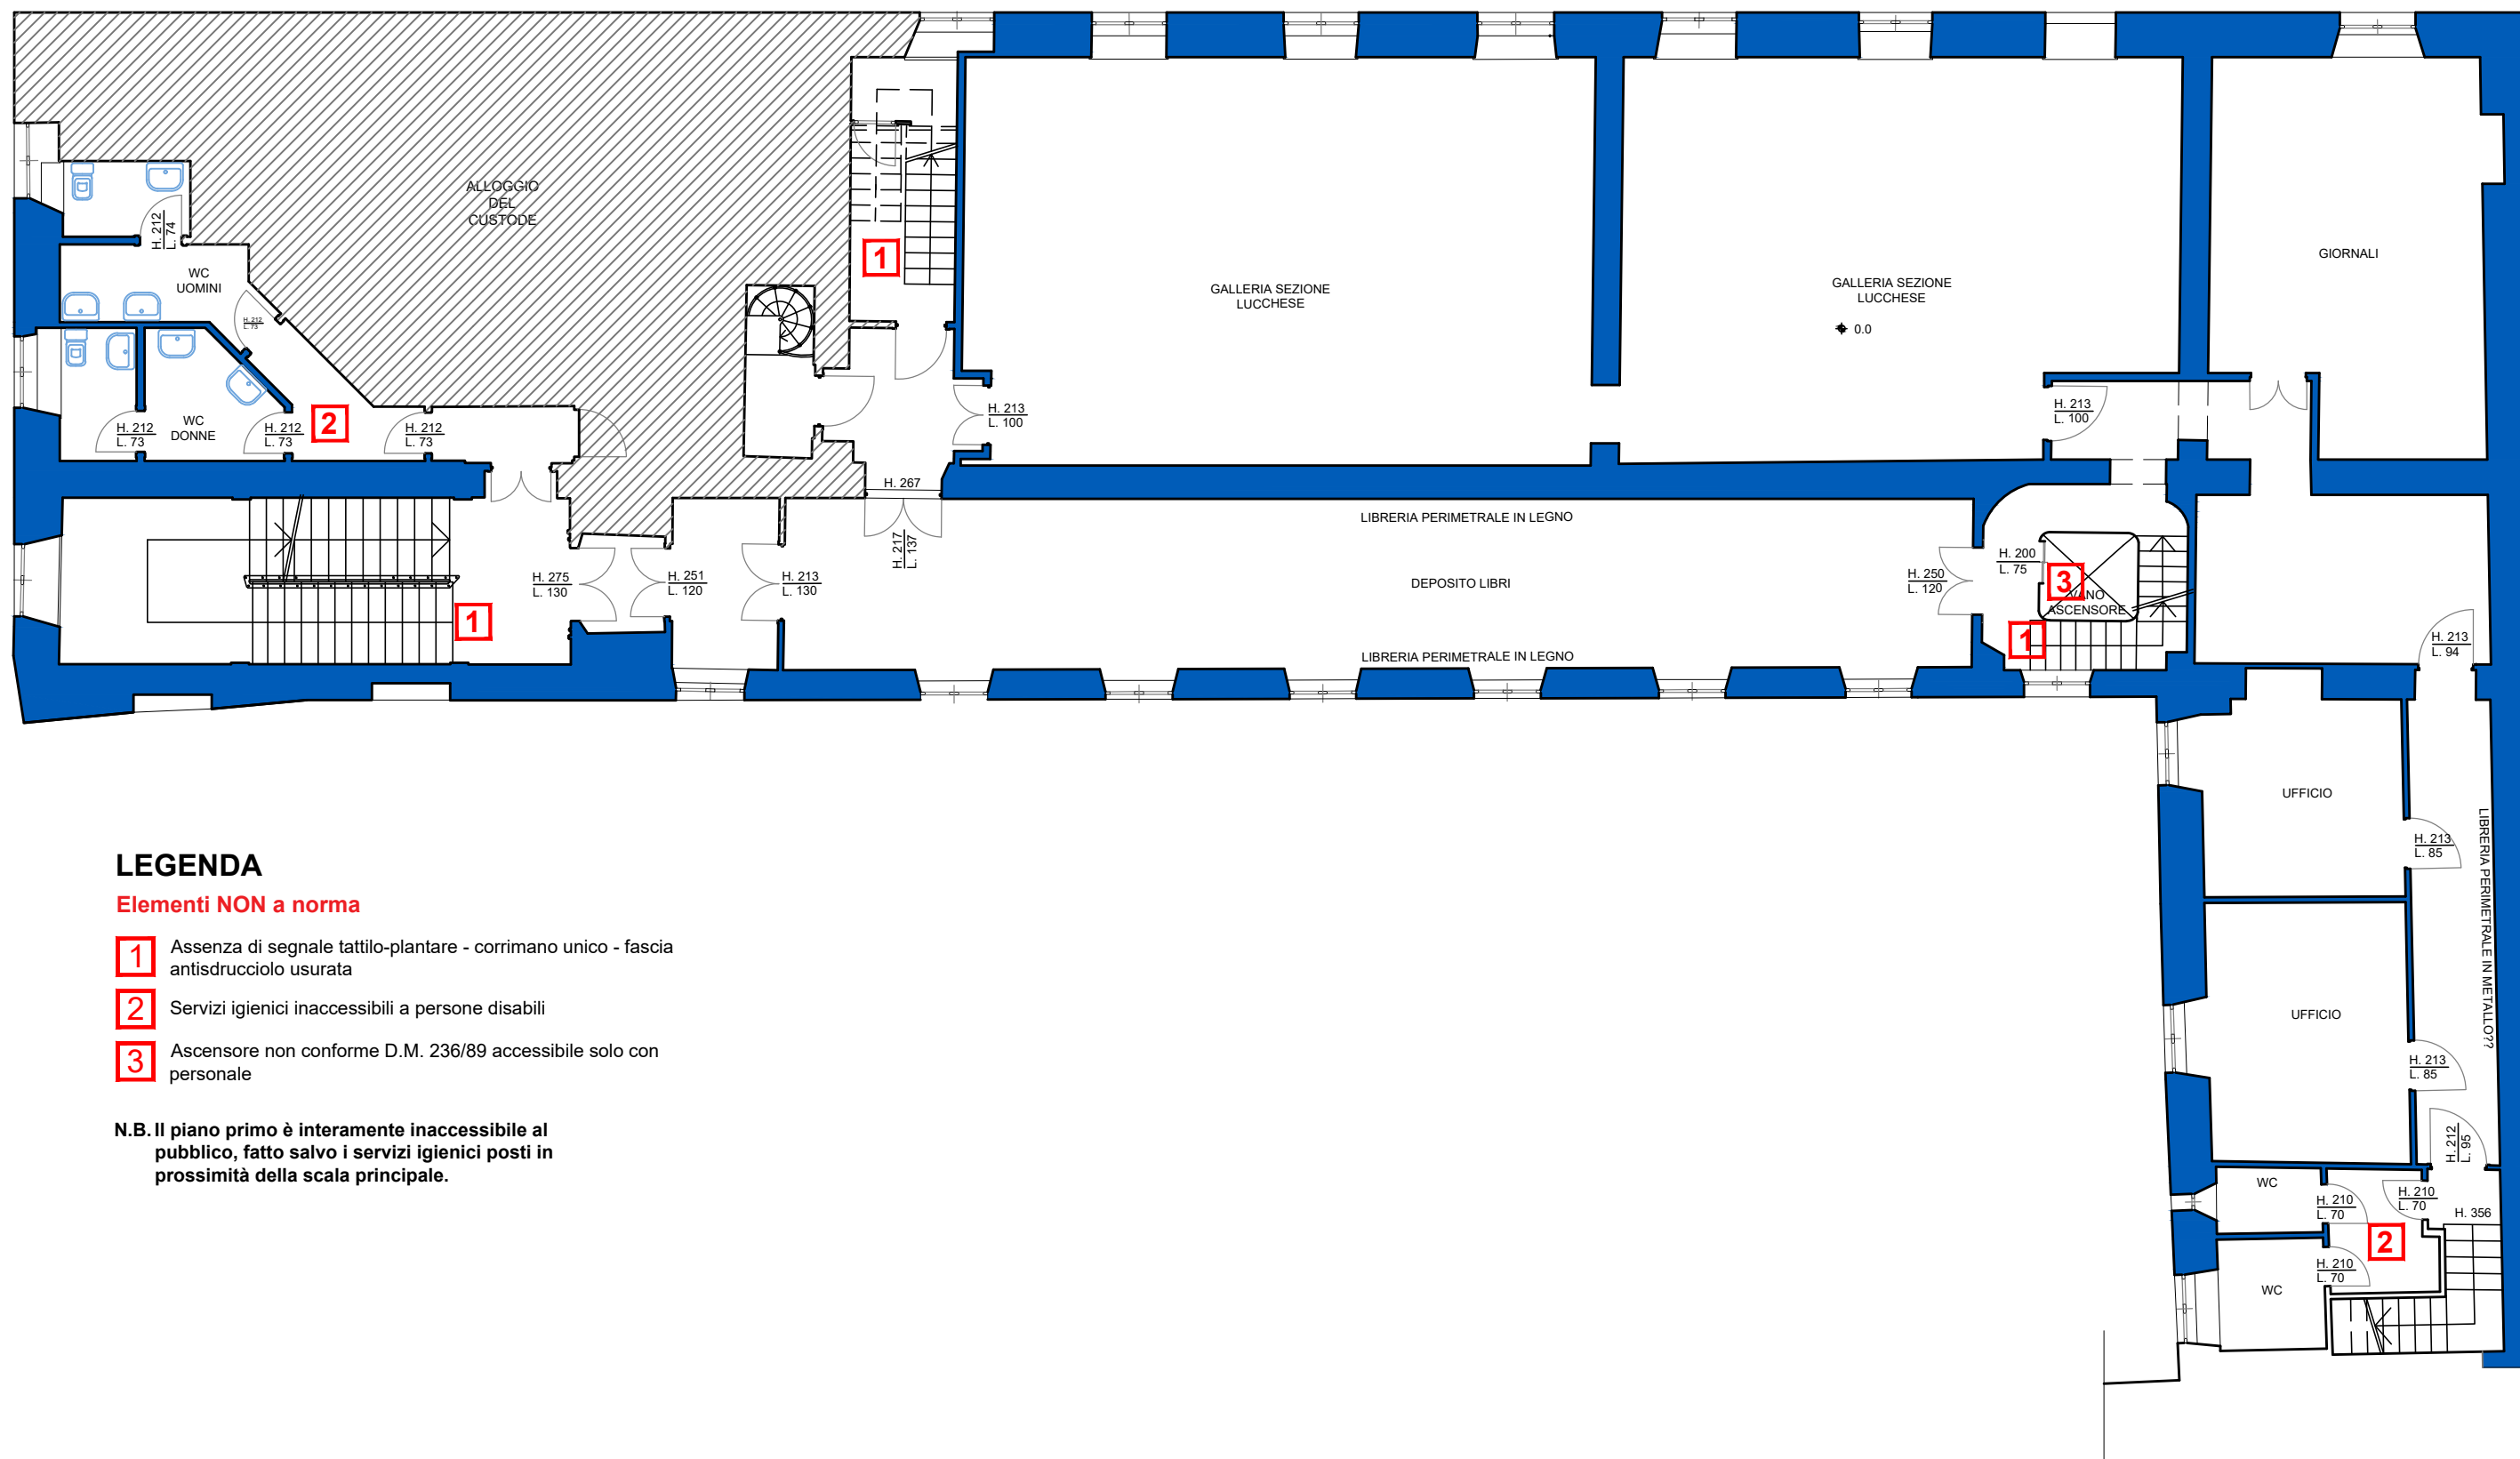
### Elementi NON a norma

- 1 Assenza di segnale tattilo-plantare - corrimano unico - fascia antisdrucciolo usurata
- 2 Servizi igienici inaccessibili a persone disabili
- 3 Ascensore non conforme D.M. 236/89 accessibile solo con personale

N.B. Il piano primo è interamente inaccessibile al pubblico, fatto salvo i servizi igienici posti in prossimità della scala principale.

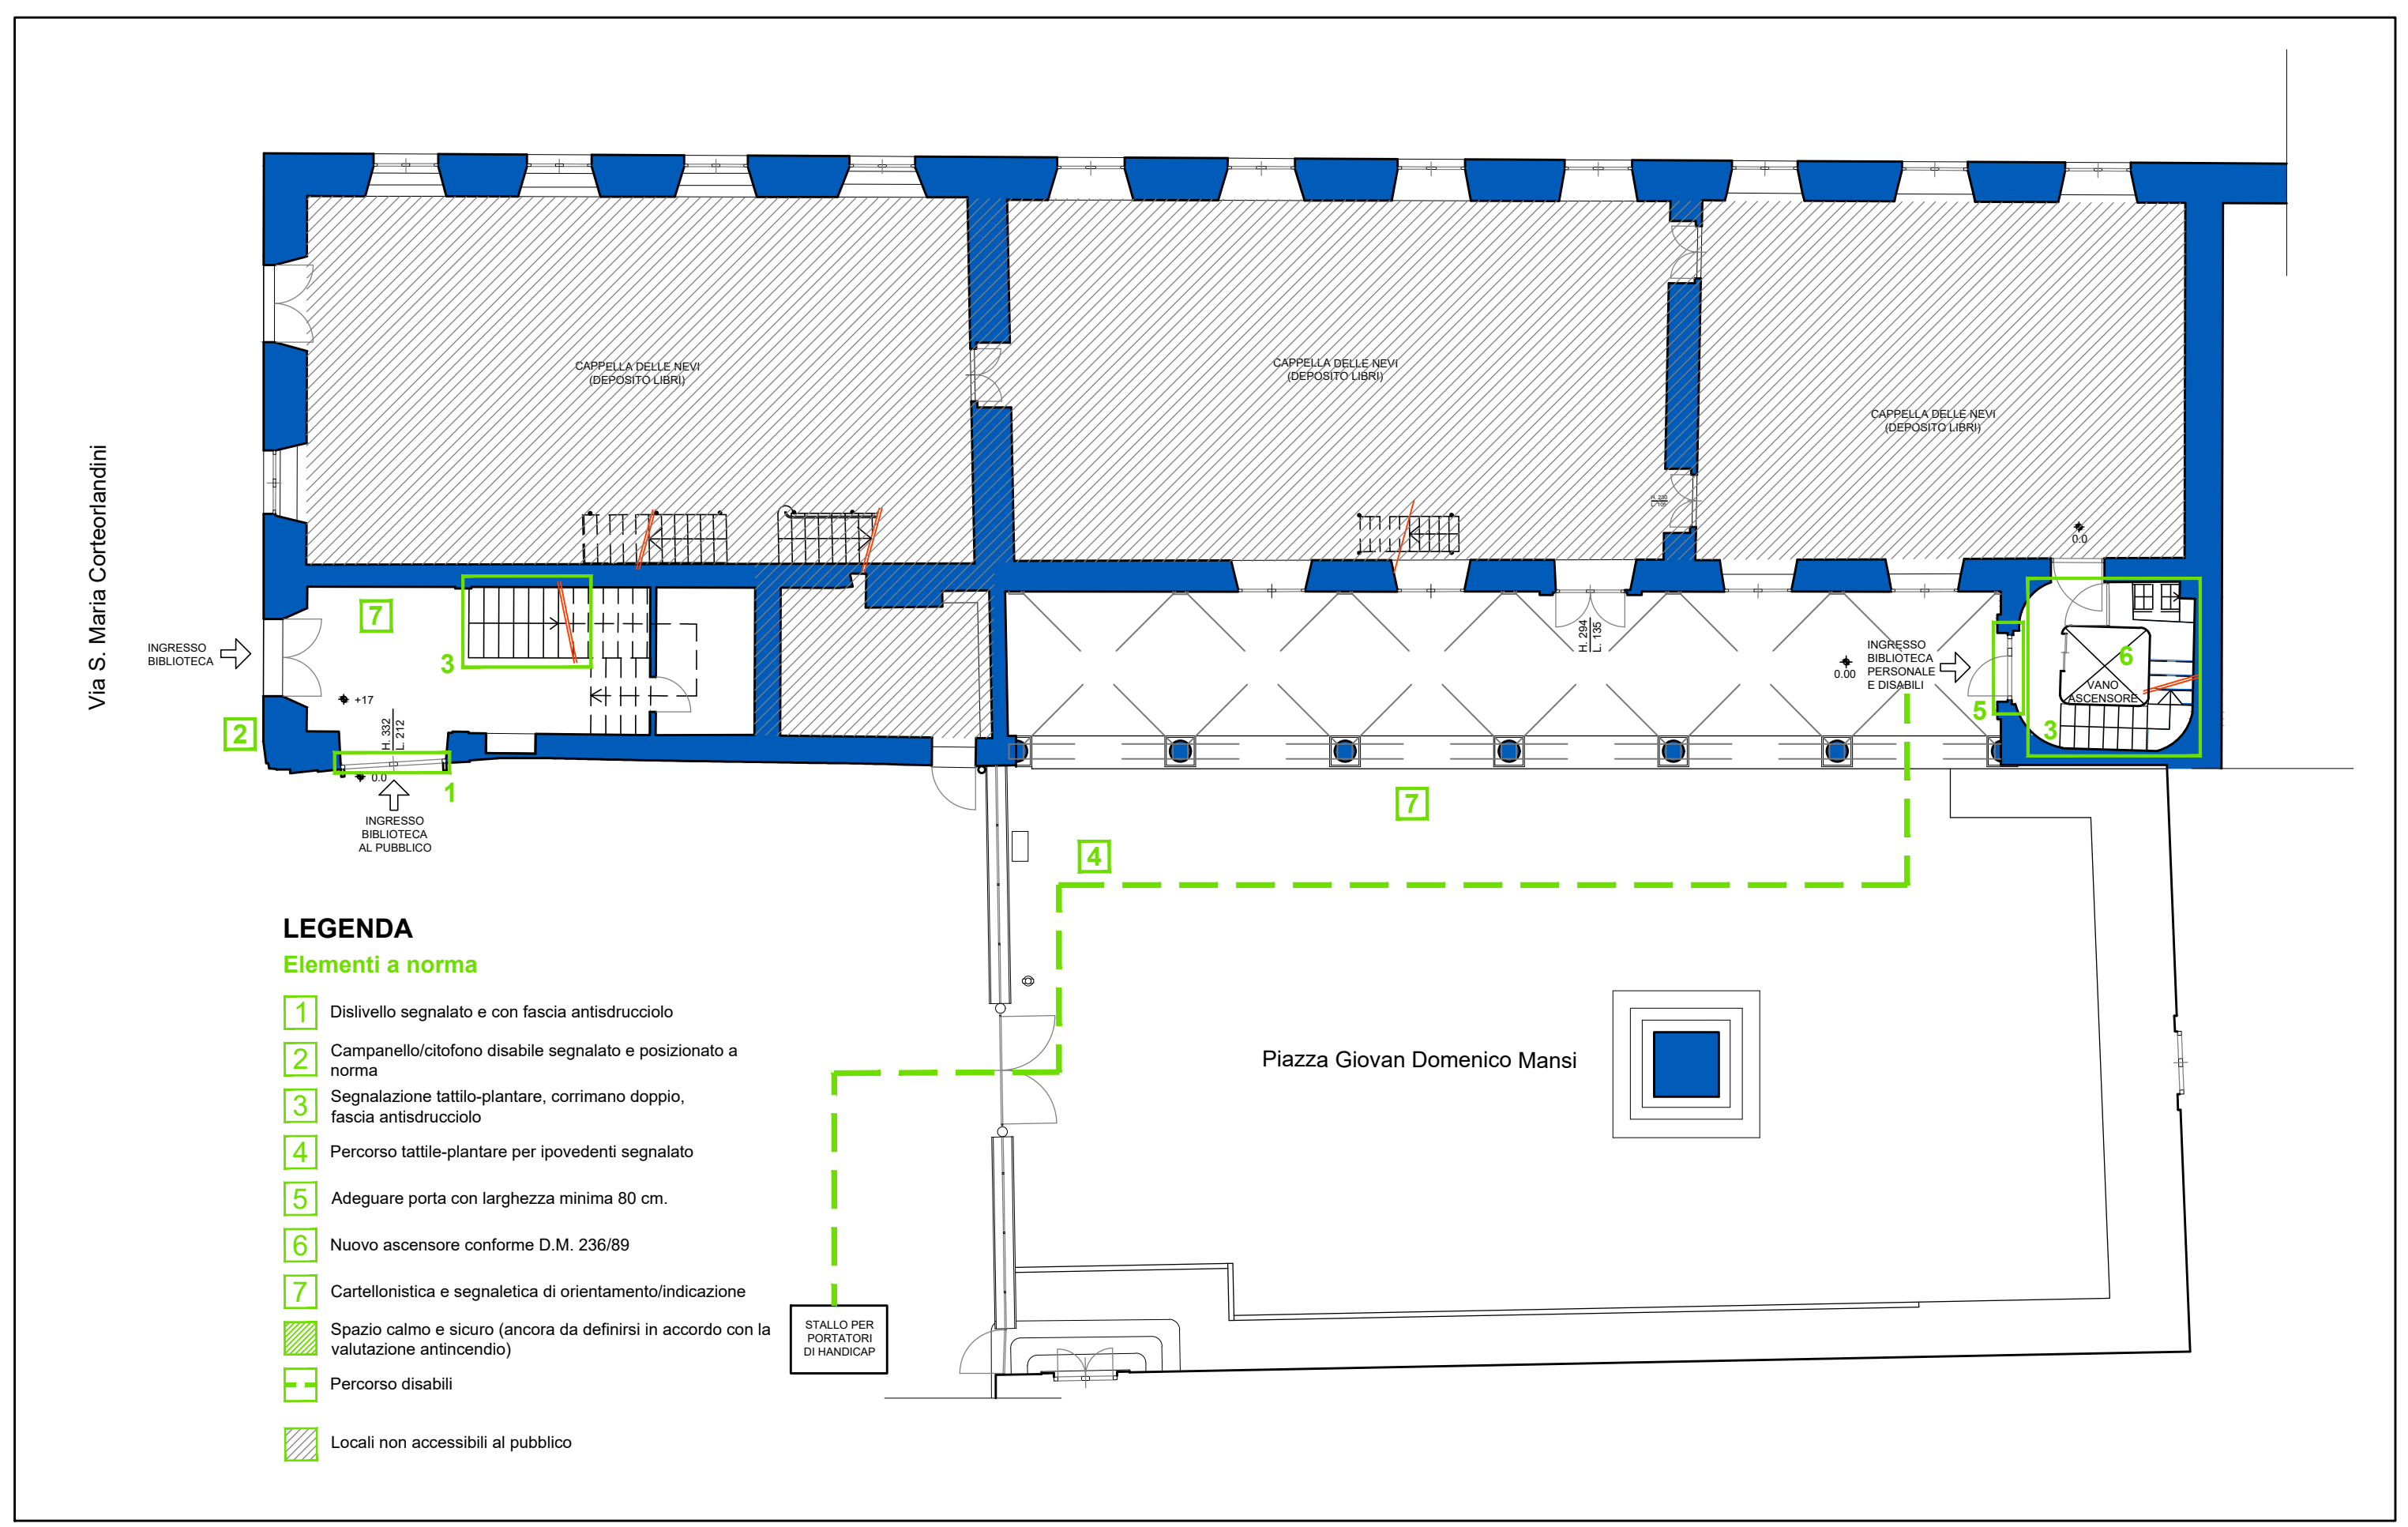
**Elementi a norma**

- 1 Dislivello segnalato e con fascia antisdrucciolo
- 2 Campanello/citofono disabili segnalato e posizionato a norma
- 3 Segnalazione tattilo-plantare, corrimano doppio, fascia antisdrucciolo
- 4 Percorso tattile-plantare per ipovedenti segnalato
- 5 Adeguare porta con larghezza minima 80 cm.
- 6 Nuovo ascensore conforme D.M. 236/89
- 7 Cartellonistica e segnaletica di orientamento/indicazione
- Spazio calmo e sicuro (ancora da definirsi in accordo con la valutazione antincendio)
- Percorso disabili
- Locali non accessibili al pubblico

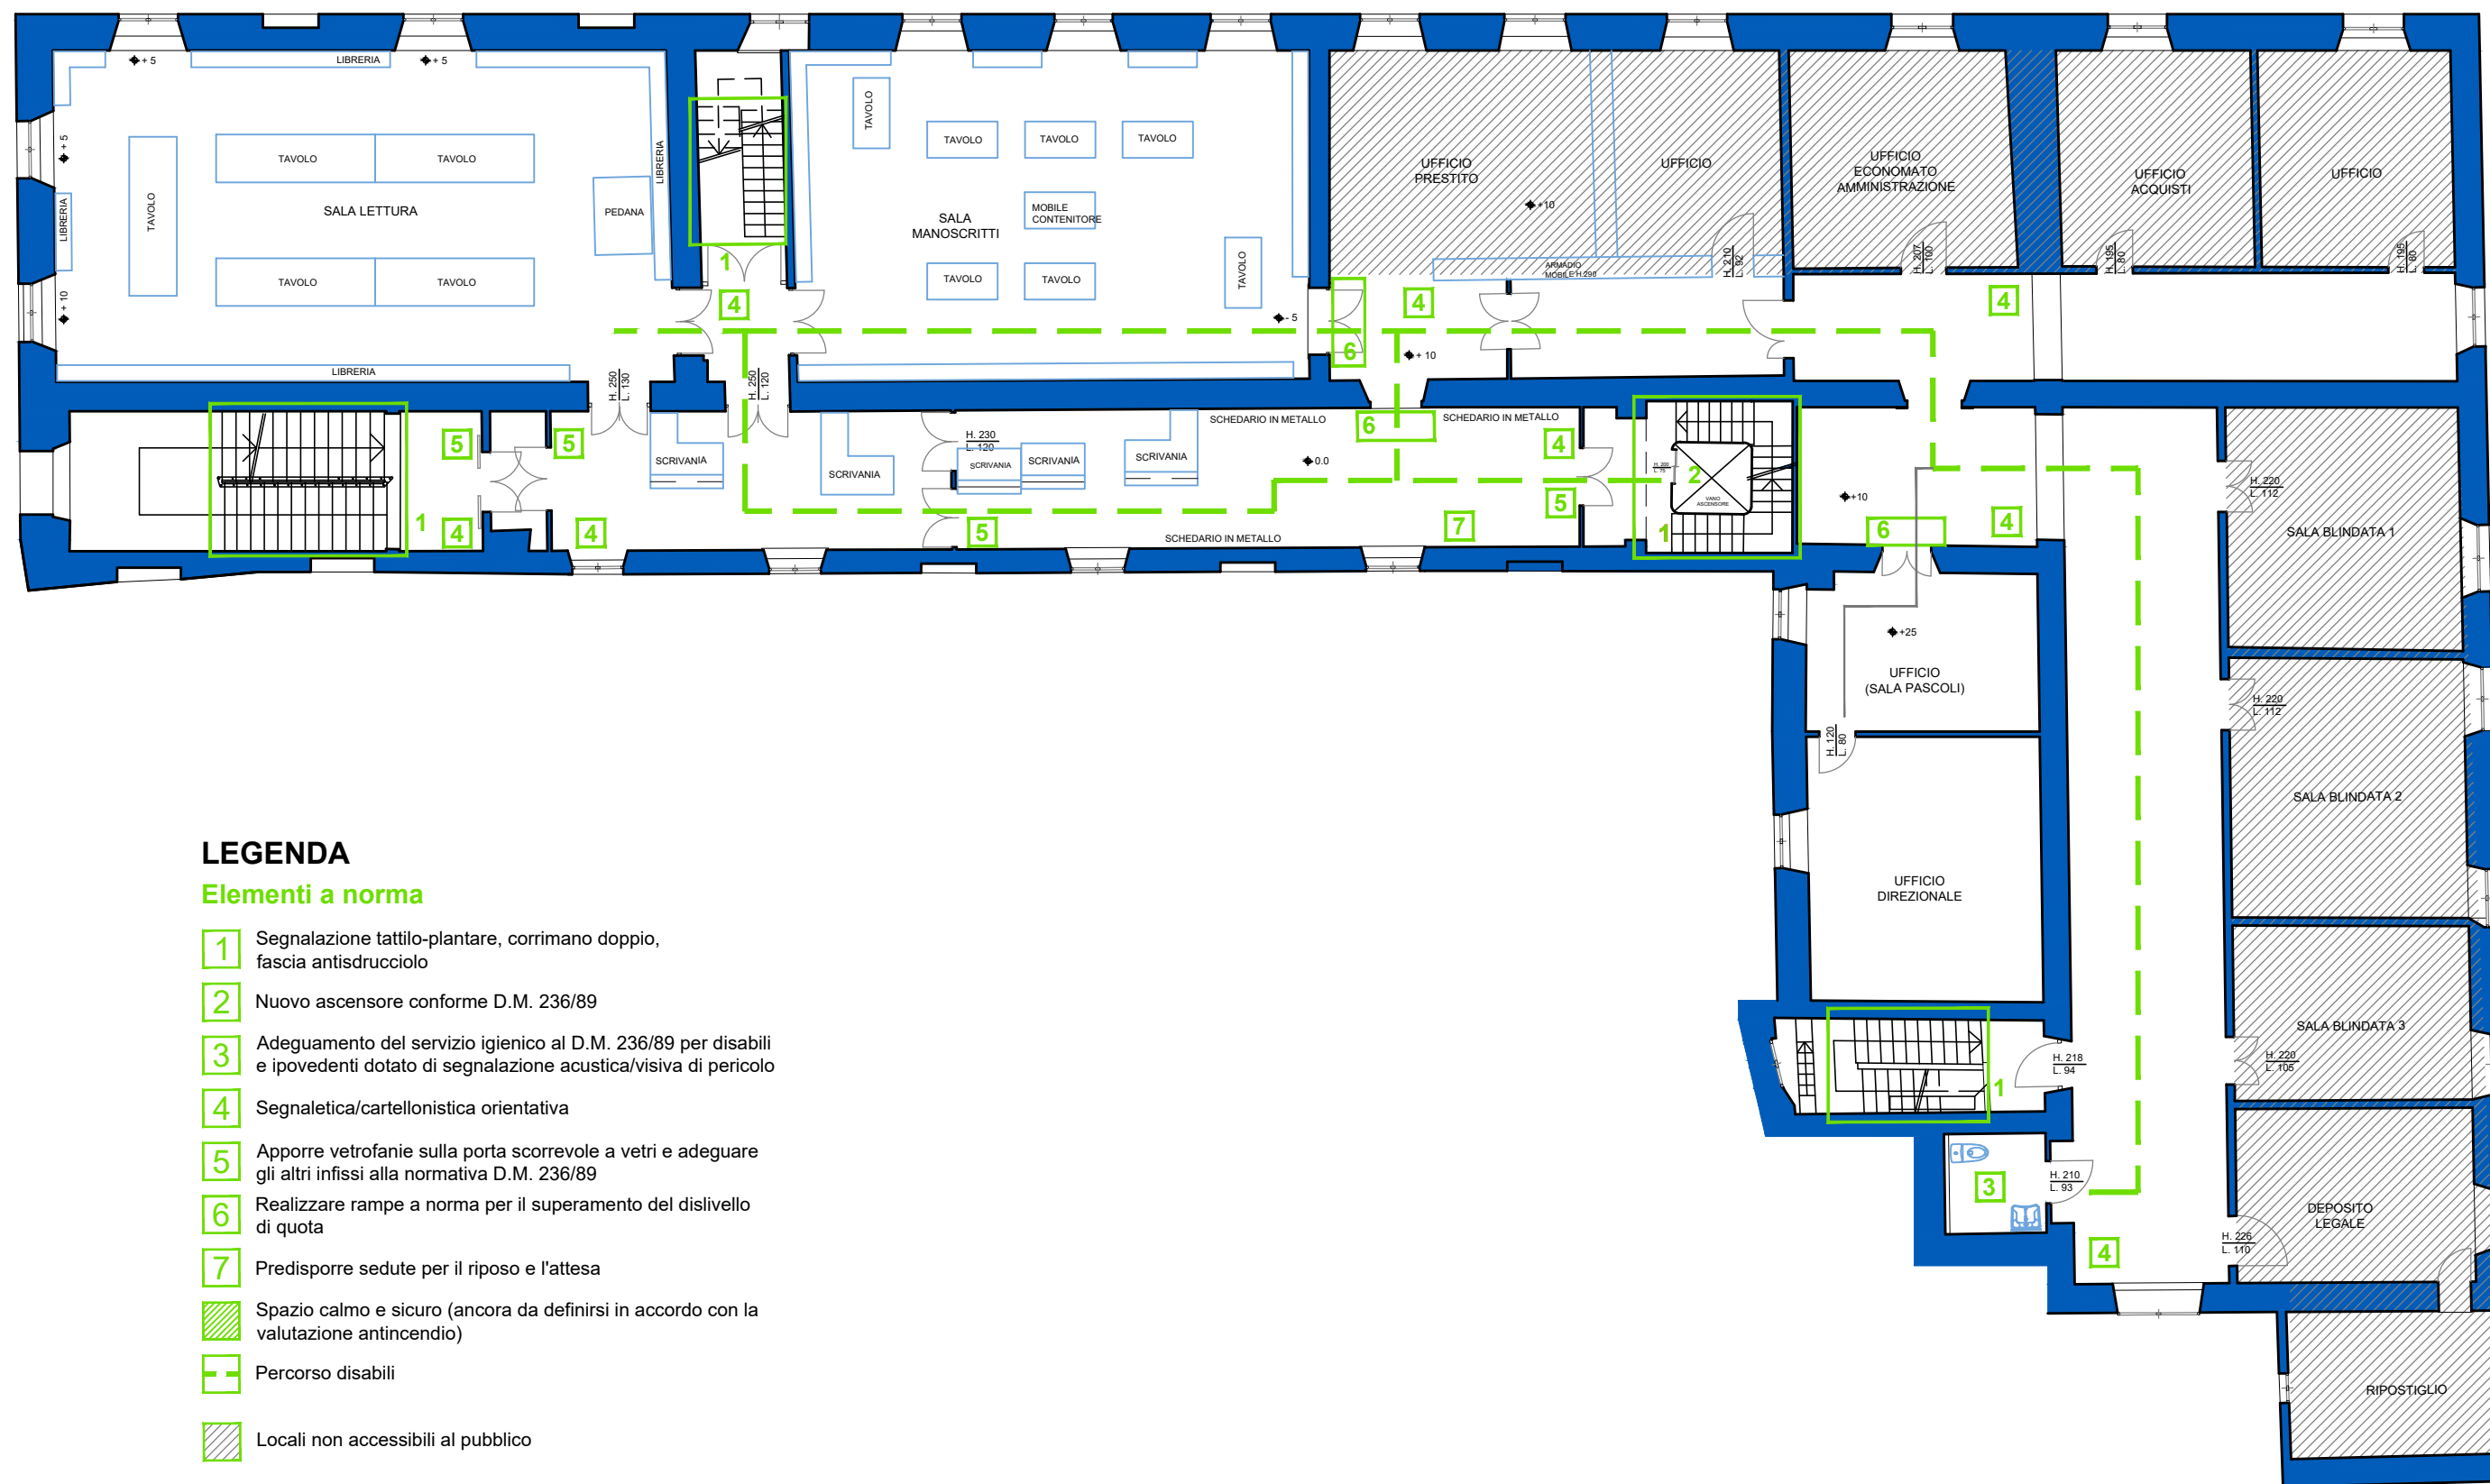
### Elementi a norma

- 1 Segnalazione tattilo-plantare, corrimano doppio, fascia antisdrucciolo
  - 2 Nuovo ascensore conforme D.M. 236/89
  - 3 Adeguamento del servizio igienico al D.M. 236/89 per disabili e ipovedenti dotato di segnalazione acustica/visiva di pericolo
  - 4 Segnaletica/cartellonistica orientativa
  - 5 Apporre vetrofanie sulla porta scorrevole a vetri e adeguare gli altri infissi alla normativa D.M. 236/89
  - 6 Realizzare rampe a norma per il superamento del dislivello di quota
  - 7 Predisporre sedute per il riposo e l'attesa
- Spazio calmo e sicuro (ancora da definirsi in accordo con la valutazione antincendio)
  - Percorso disabili
  - Locali non accessibili al pubblico
