Lucca, Via Santa Maria Corteorlandini 12

# Piano Eliminazione Barriere Architettoniche

ALLEGATO I
Schede di analisi e di intervento
a cura di

Denominazione	BIBLIOTECA STATALE DI LUCCA	Zona	CENTRO STORICO
Ubicazione	Via Santa Maria Corteorlandini, 12	Vincolo immobile	SOPRINTENDENZA BBAA
Livello	PIANO TERRA

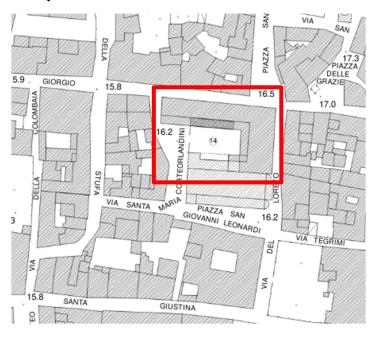
### INQUADRAMENTO TERRITORIALE

L' edificio si sviluppa su quattro piani fuori terra.

I locali del piano terreno sono ad uso esclusivo degli addetti e sono pertanto non accessibili al pubblico. Non sono presenti reception di accoglienza a questo livello.

Al servizio bibliotecario si accede attraverso uno scalone principale e un ascensore posti in posizione opposte rispetto allo sviluppo del fabbricato. È presente una seconda scala che si snoda attorno al vano ascensore, utilizzata dal personale di larghezza rampa circa cm.90.

L'accesso principale alla Biblioteca è posto a un dislivello di circa cm.15 dal piano stradale. L'accesso per disabili avviene con l'ascensore raggiungibile dopo aver attraversato la Piazza Giovan Domenico Mansi. Il selciato non è adeguato per la percorrenza da parte di persone disabili, sia su sedia a rotelle che con ausilio di altro genere, in quanto realizzato con ghiaia sciolta. Sotto il porticato che conduce all'ascensore sono collocate sedute per la sosta.

Si precisa che l'accesso alla Biblioteca da parte di persone con disabilità è del tipo ASSISTITO. È necessario infatti prenotare la visita per usufruire dei servizi della biblioteca. In prossimità dell'ingresso principale è affisso al muro un piccolo cartello con il simbolo del portatore di handicap e una freccia. Esso rimanda a un ingresso laterale con citofono e campanello di ingresso per portatori di handicap.

DESCRIZIONE INTERVENTI DI RISOLUZIONE	INTERVENTI STANDARD
RAGGIUNGIBILITÀ	<ul> <li>Installare cartellonistica e segnaletica di orientamento/indicazione (es. mappe tattile) con pittogrammi di dimensione maggiorata e colorazione contrastante.</li> <li>Installare segnaletica identificativa dei servizi per l'accessibilità della struttura.</li> </ul>	Cod. IE02 Cod. IE03
RA		PRIORITA' MEDIA
ACCESSO EDIFICIO	<ul> <li>Installazione cartellonistica e segnaletica di orientamento/indicazione per meglio individuare l'accesso secondario.</li> <li>Realizzare percorso guida tattilo-plantare che dall'area esterna permetta alle persone disabili di raggiungere l'ingresso a loro dedicato e l'accesso all'ascensore.</li> <li>Installare adeguata cartellonistica per facilitare il percorso di ingresso disabili.</li> </ul>	Cod. IE01 Cod. IE02 Cod. IE03 Cod. II16
ACC	<ul> <li>Installare banda antiscivolo e di segnalazione sul gradino di accesso dell'entrata principale.</li> <li>Adeguare la porta di ingresso dell'accesso disabili, posta in prossimità dell'ascensore, con un infisso apribile con almeno un'anta di luce netta non inferiore a cm 80.</li> </ul>	PRIORITA' MEDIA

COLLEGAMENTI VERTICALI	<ul> <li>Scala accesso principale e secondario:</li> <li>Installare corrimano (lato interno rampa)</li> <li>Applicare bande antiusdrucciolo sui gradini</li> <li>Realizzazione segnalazione tattilo-plantare della presenza delle scale quale ostacolo/pericolo.</li> <li>Realizzare nuovo impianto di sollevamento utilizzabile autonomamente anche da disabili ed equipaggiato con pulsantiere in braille e di assistenza vocale/interfono.</li> </ul>	Cod. II05 Cod. II08 Cod. II10 Cod. II03 Cod. II16
COLLE		PRIORITA' ALTA
COLLEGAMENTI ORIZZONTALI	<ul> <li>Realizzare percorso guida tattilo-plantare.</li> <li>Installare segnaletica/cartellonistica orientativa.</li> <li>Realizzare adeguata rampa per il superamento di eventuali dislivelli.</li> <li>Realizzare adeguati spazi di sbarco/imbarco dell'ascensore.</li> </ul>	Cod. II09 Cod. II12 Cod. II04
COLLEGA		PRIORITA' ALTA
SICUREZZA	<ul> <li>Installare cartellonistica e segnaletica di orientamento/indicazione in caso di emergenza, con procedure da adottare per le persone con disabilità motoria, sensoriale o cognitiva.</li> <li>Installare impianto di allarme acustico/visivo</li> </ul>	Cod. II09 Cod. II12

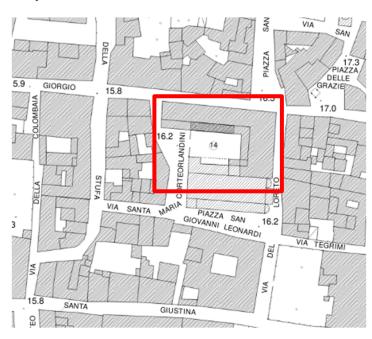
### **INQUADRAMENTO TERRITORIALE**

I locali del piano primo sono ad uso esclusivo degli addetti, fatta eccezione per i servizi igienici, accessibili direttamente dal pianerottolo di arrivo al piano. Sebbene il resto degli ambienti sia ad oggi inaccessibile al pubblico, si prevede che possano essere utilizzati da addetti portatori di disabilità. Non sono presenti reception di accoglienza a questo livello. È invece presente una scala di collegamento tra piano primo e piano secondo indicata, nel Piano di Emergenza, come via di fuga vero il basso. Detta scala ha, come quella che si snoda attorno al vano ascensore, di circa cm.90.

DESCRIZIONE INTERVENTI DI RISOLUZIONE	INTERVENTI STANDARD
COLLEGAMENTI VERTICALI	<ul> <li>Scala accesso principale, secondario e di emergenza (collegamento 1° e 2° piano):</li> <li>Installare corrimano (lato interno rampa)</li> <li>Applicare bande antiusdrucciolo sui gradini</li> <li>Realizzazione segnalazione tattilo-plantare della presenza delle scale quale ostacolo/pericolo.</li> <li>Realizzare nuovo impianto di sollevamento idoneo per disabili ed equipaggiato con pulsantiere in braille e di assistenza vocale/interfono utilizzabile autonomamente anche da disabili.</li> </ul>	Cod. II05 Cod. II08 Cod. II10 Cod. II03
COLLEC		PRIORITA' MEDIA
COLLEGAMENTI ORIZZONTALI	<ul> <li>Realizzare percorso guida tattilo-plantare.</li> <li>Installare segnaletica/cartellonistica orientativa.</li> <li>Realizzare adeguati spazi di sbarco/imbarco dell'ascensore.</li> <li>Controllare sempre lo spazio libero tra pareti e arredi mobili, per consentire una sicura e agevole percorrenza dello spazio da parte di persone su sedia a rotelle.</li> </ul>	Cod. II09 Cod. II12

COLLEGA		PRIORITA' MEDIA
SERVIZI IGIENICI DEDICATI	<ul> <li>Realizzare un servizio igienico a norma del D.M. 236/89 ad uso del personale.</li> <li>Installare pulsante di allarme e segnalazione acustico visiva all'interno del servizio igienico.</li> <li>Installare targa tattile per ipovedenti con indicazione della disposizione dei sanitari.</li> </ul>	Cod. II06 Cod. II13 Cod. II11
SERVIZ		PRIORITA' BASSA
SICUREZZA	<ul> <li>Installare cartellonistica e segnaletica di orientamento/indicazione in caso di emergenza, con procedure da adottare per le persone con disabilità motoria, sensoriale o cognitiva.</li> <li>Installare impianto di allarme acustico/visivo</li> <li>Reperire uno "spazio calmo" da utilizzare in caso di emergenza e dotarlo di sistema di comunicazione con l'esterno (citofono).</li> </ul>	Cod. II12 Cod. II13 Cod. II15 Cod. II19
		PRIORITA' ALTA

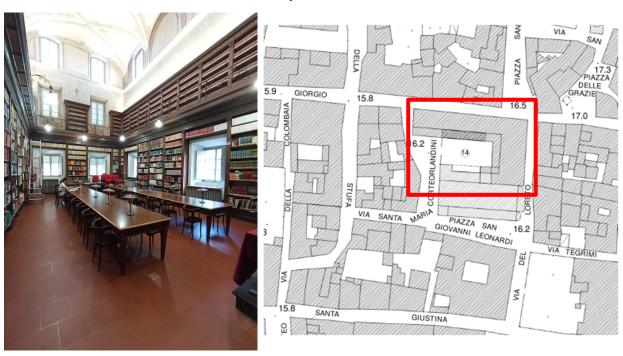
## **INQUADRAMENTO TERRITORIALE**

I locali del piano secondo sono interamente adibiti al servizio bibliotecario. In parte sono accessibili al pubblico (zona reception – sala lettura – sala manoscritti – uffici direzionali) e in parte sono ad uso esclusivo del personale (area amministrativa – uffici vari – 3 sale blindate – deposito).

L'accesso dalla scala principale è diametralmente opposto al piano di sbarco dell'ascensore. Pertanto la reception risulta distribuita longitudinalmente sul corridoio di collegamento.

Al piano è presente un servizio igienico per persone con disabilità, posto a considerevole distanza dalle aree ad uso pubblico. Lo stesso servizio igienico è utilizzato anche dal personale.

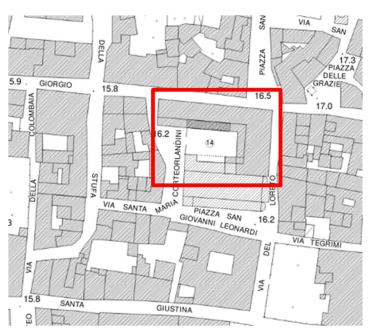
### **INQUADRAMENTO TERRITORIALE**

Il piano terzo della Biblioteca Statale è in parte occupato dal doppio volume della Sala Lettura accessibile dal piano II. Vi trovano posto poi

due ampi saloni di rappresentanza, caratterizzati da preziose librerie a tutta parete in legno, con ballatoio accessibile ovviamente solo dal personale. Queste sale vengono aperte al pubblico solo per occasione speciali (eventi, conferenze, etc) e sono dotate di sofisticati sistemi di allarme antincendio, data la preziosità dei volumi conservati.
